**UNIVERSIDAD NACIONAL DE INGENIERÍA  
FACULTAD DE ARQUITECTURA**

Práctica Profesional Supervisada en la Dirección General de Proyectos,  
Alcaldía de Managua.

1. Rehabilitación delegación Distrito VI
2. Anteproyecto Estadio de Beisbol de León
3. Anteproyecto Estadio de Beisbol de Rivas

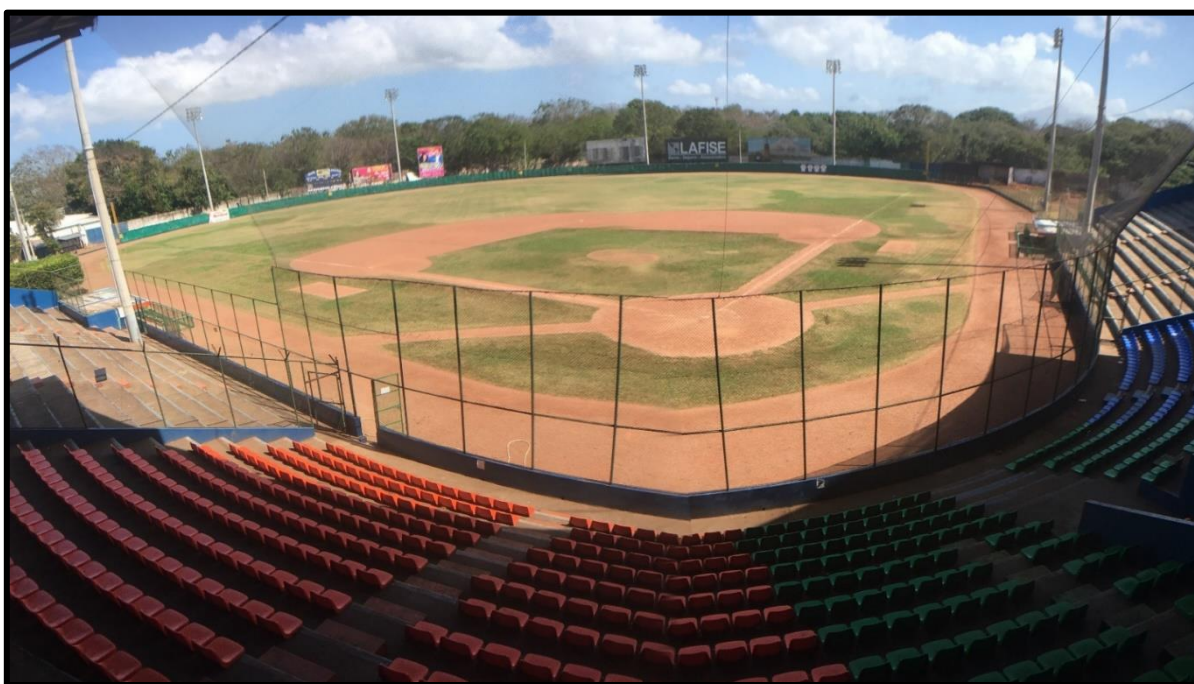
El área de campo de juego aproximada es de 4045 m<sup>2</sup> se encuentra ubicado en la zona norte del terreno, el diamante de campo se ubicó de manera correcta con respecto a la incidencia solar, cuenta con tres accesos al campo mediante puertas de malla ciclón con marcos de tubos metálicos, dichos accesos se encuentran en estado regular a bueno; Una malla perimetral que separa del área de graderías; dicha malla se encuentra en buen estado. El área de césped de campo se encuentra en estado regular, además de no presentar señalización en el área de juego.

*Foto 6: Área de campo de juego*  
*Fuente: Propia*

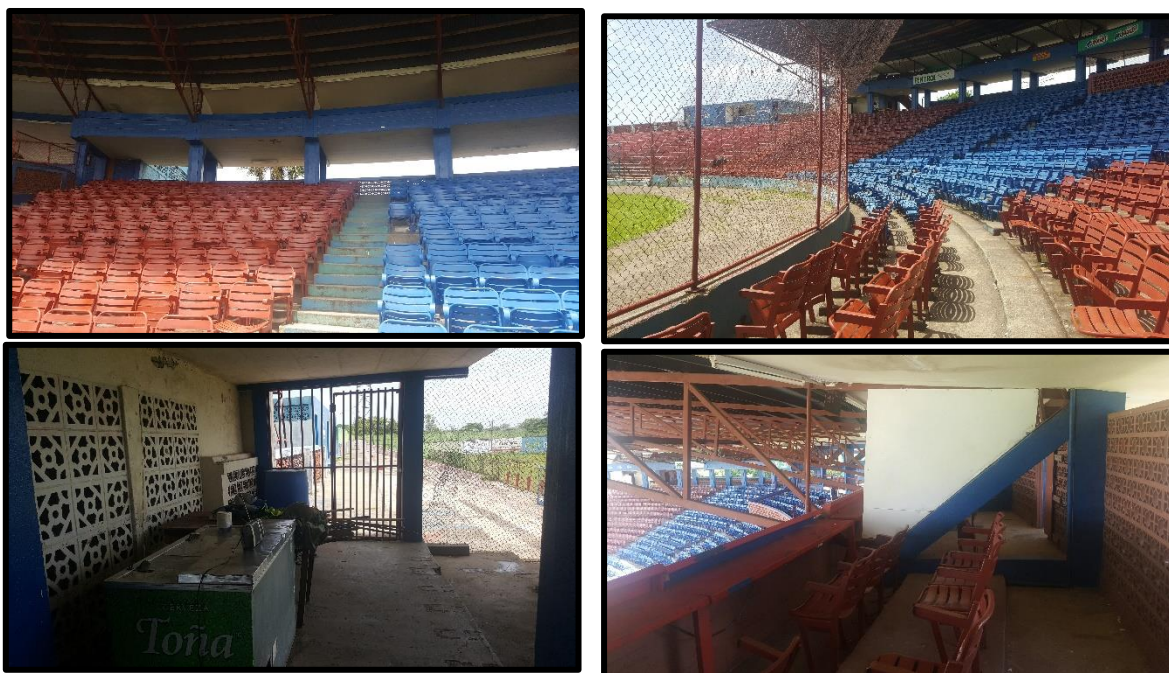
*Foto 28: losas y sillas estadio héroes y mártires  
Fuente: propia*

**LOSA Y SILLAS:** Las condiciones encontradas en losas internas de las graderías tienen que ser impermeabilizadas, selladas y tratadas, debido a la situación actual la humedad se infiltra y provoca deterioro en el repello ocasionando desprendimiento en ciertos y envejecimiento de los acabados de las estructuras, así mismo las sillas metálicas presentan corrosión por lo que se recomienda sustitución por materiales modernos de p.v.c

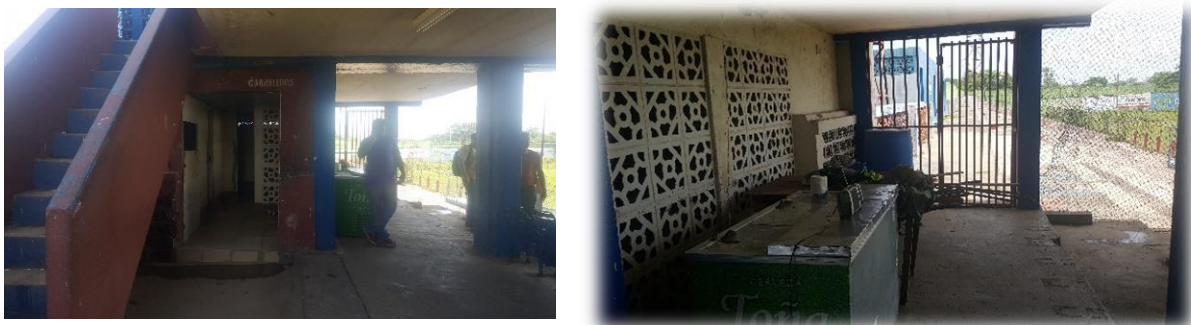
*Foto 29: Losas de concreto  
Fuente: propia*

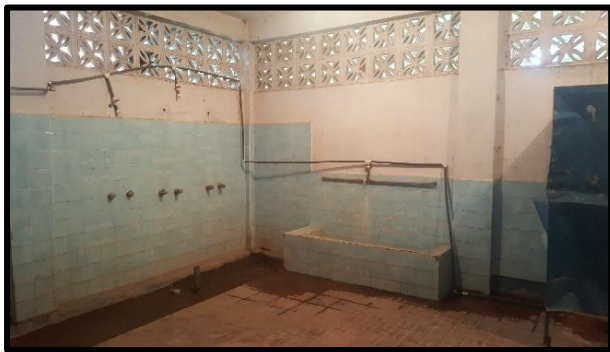
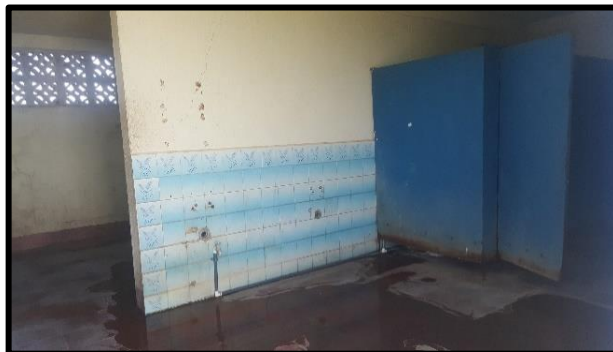
- **BAÑOS:** Las condiciones de acabado en los baños en general de todo el edificio se encuentra deteriorado, no funciona correctamente el sistema de drenaje pluvial, en algunos casos el sistema de agua potable está expuesto, el piso y azulejos no presentan las condiciones de higiene, se recomienda remozamiento total de los acabados, sistema de agua potable y aguas negras, pinturas e impermeabilización.

*Foto 30: Área de baños en estadio de héroes y mártires.  
Fuente: propia*

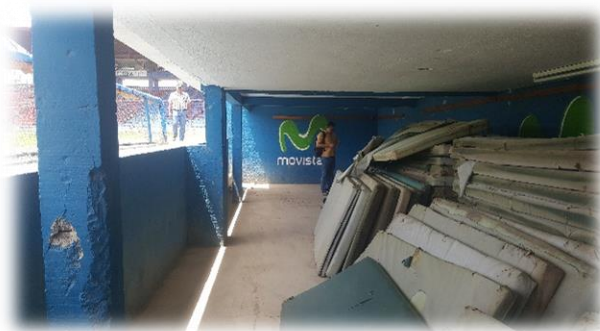
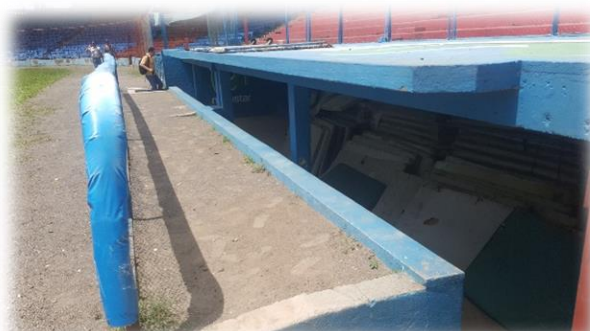
**DUGOUT:** Las condiciones de acabado en los dugout en general se encuentran deteriorado, no presentan sistema de drenaje pluvial, el piso no presenta las condiciones para los jugadores, se recomienda remozamiento total y acondicionamiento para confort de los jugadores.

*Foto 31: Área de Dugout estadio héroes y mártires.  
Fuente: propia*

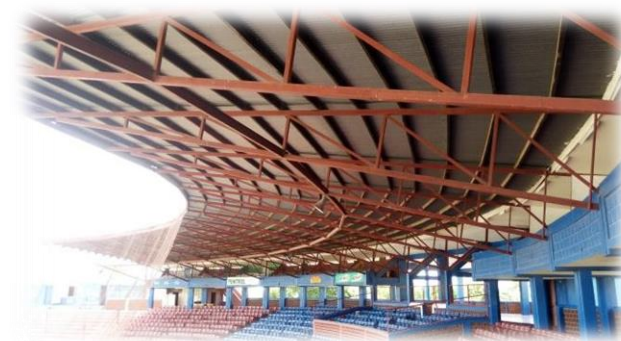
*Foto 34: estructura de techo estadio héroes y mártires.*  
*Fuente: propia*

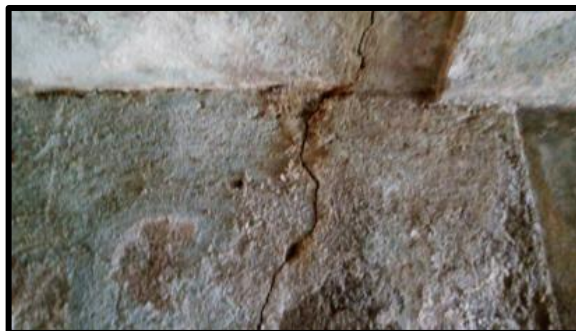
Se pueden observar algunas de las grietas y daños que presenta la estructura, las cuales pueden ser intervenidas y reparadas para poder conservar su integridad.

*Foto 35: Grietas que presenta la estructura*  
*Fuente: propia*

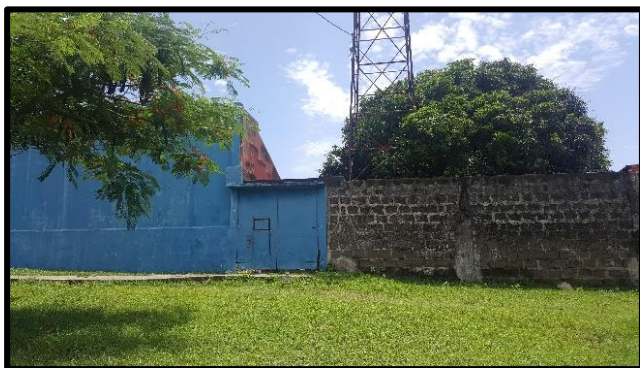
*Foto 36: Parte del muro perimetral del estadio.*  
*Fuente: propia*

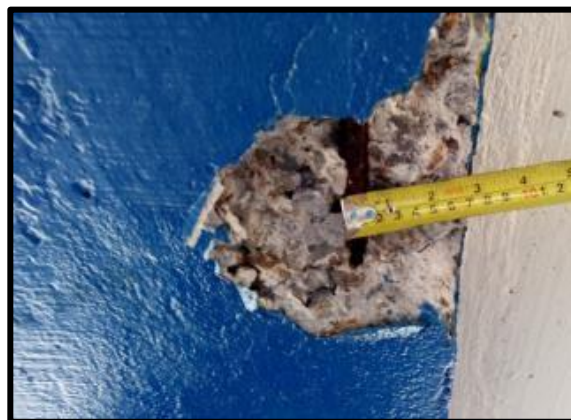
*Foto 37: Daños que presenta la estructura.*  
*Fuente: propia*

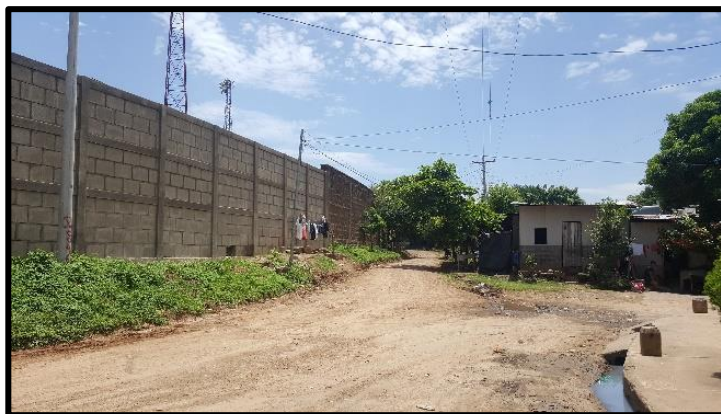
*Foto 38: Muro perimetral de estadio Héroes y mártires.*  
*Fuente: propia*

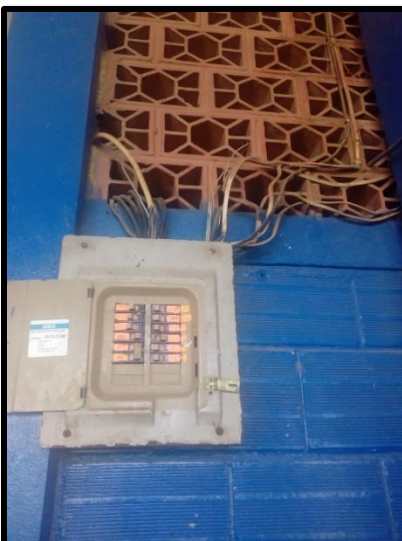
*Foto 42: Panel eléctrico presenta corrosión, polarización inexistente, conductores de alimentación y distribución inadecuados.*

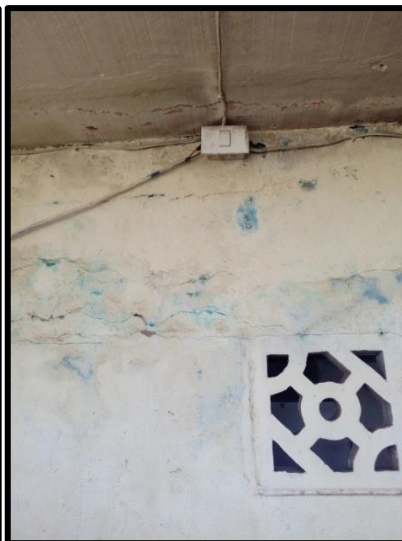
*Foto 41: Mala distribución eléctrica*
